Hydro-meteorological reconstruction and geomorphological impact assessment of the October 2018 catastrophic flash flood at Sant Llorenç, Mallorca (Spain)

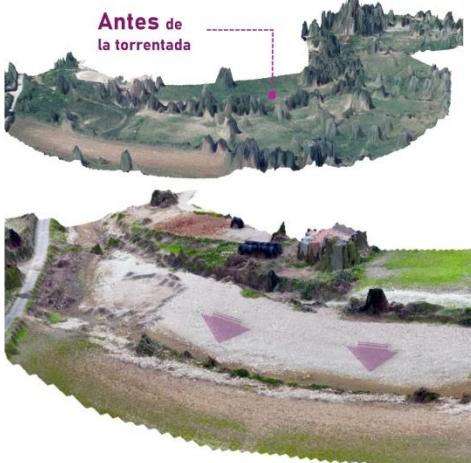
Las dos imágenes infrarrojas capturadas por los satélites Planet® muestran los cambios producidos en el cauce del Torrent de Ses Planes y zonas adyacentes. El predominio de colores rosas en la imagen del 11 de octubre muestra las piedras, bloques y barro movilizados por la avenida y depositados en un meandro 2 km aguas arriba del pueblo.

Sólo en el meandro localizado 2 km aguas arriba de Sant Llorenç, el agua depositó más de 1000 toneladas de sedimento en una nueva barra fluvial de 1 metro de altura. El cauce original del torrente se desplazó 30 metros hacia el norte.

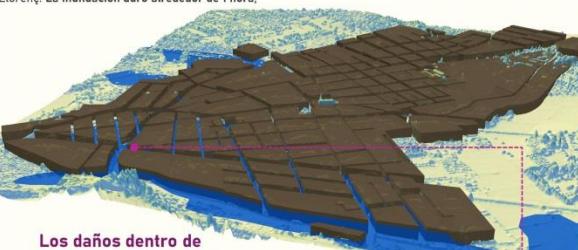
El tren de tormentas que afectó al NE de Mallorca descargó más de 400 litros por metro cuadrado en las zonas altas de la cuenca del Torrent de Ses Planes en menos de 6 horas. Tal intensidad de lluvia generó un pico de caudal de más de 300 metros cúbicos por segundo, que en media hora desbordó el canal que reviste el torrente a su paso por Sant Llorenç. La inundación duró alrededor de 1 hora.

suficiente para causar daños devastadores en las zonas más próximas al torrente. La canalización artificial y los numerosos puentes que cruzan el torrente provocaron un aumento considerable de la velocidad del agua y de su fuerza destructiva. El área inundada corresponde con la modelada para una avenida con un periodo de retorno de 500 años.

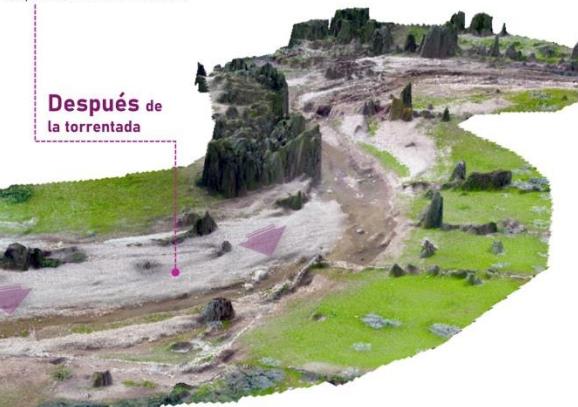
La avenida atravesó la población a más de 6 km por hora, acelerándose en los meandros y aguas arriba de los puentes. La crecida alcanzó los 3 metros de altura en las zonas más cercanas al torrente de Ses Planes, y multitud de viviendas fueron inundadas con más de 2 metros de agua. Incluso la plaza del Ayuntamiento, situada a más de 150 metros del torrente, fue cubierta por una lámina de agua superior al metro.
